## GE.KO SPA – CLANIUS Scarl – DEPURATORE FOCE REGI LAGNI

### HYDROFLOW I130

**APPLICAZIONE:** TRATTAMENTO PREVENZIONE INCROSTAZIONI DA STRUVITE SU CENTRIFUGA HILLER PER DISIDRATAZIONE FANGHI.

| OGGETTO | TECNOLOGIA HYDROPATH: TRATTAMENTO PREVENZIONE INCROSTAZIONI DA STRUVITE SU CENTRIFUGHA HILLER PER DISIDRATAZIONE FANGHI. | | |

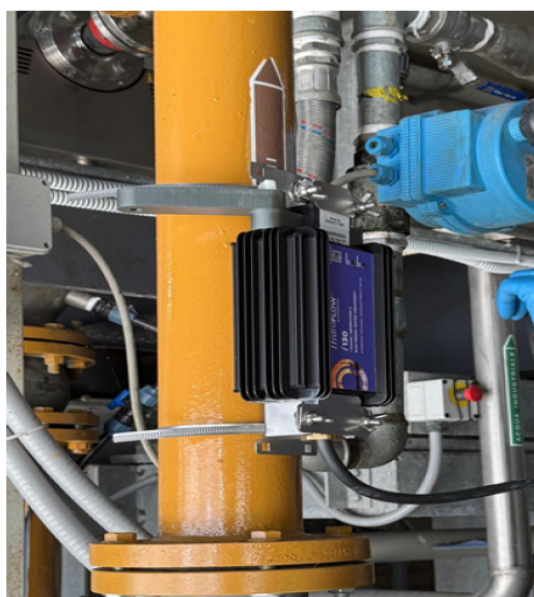
**Variabile chiave monitorata: incrostazioni a livello del tamburo.**  
**Installazione del 21/04/2026**

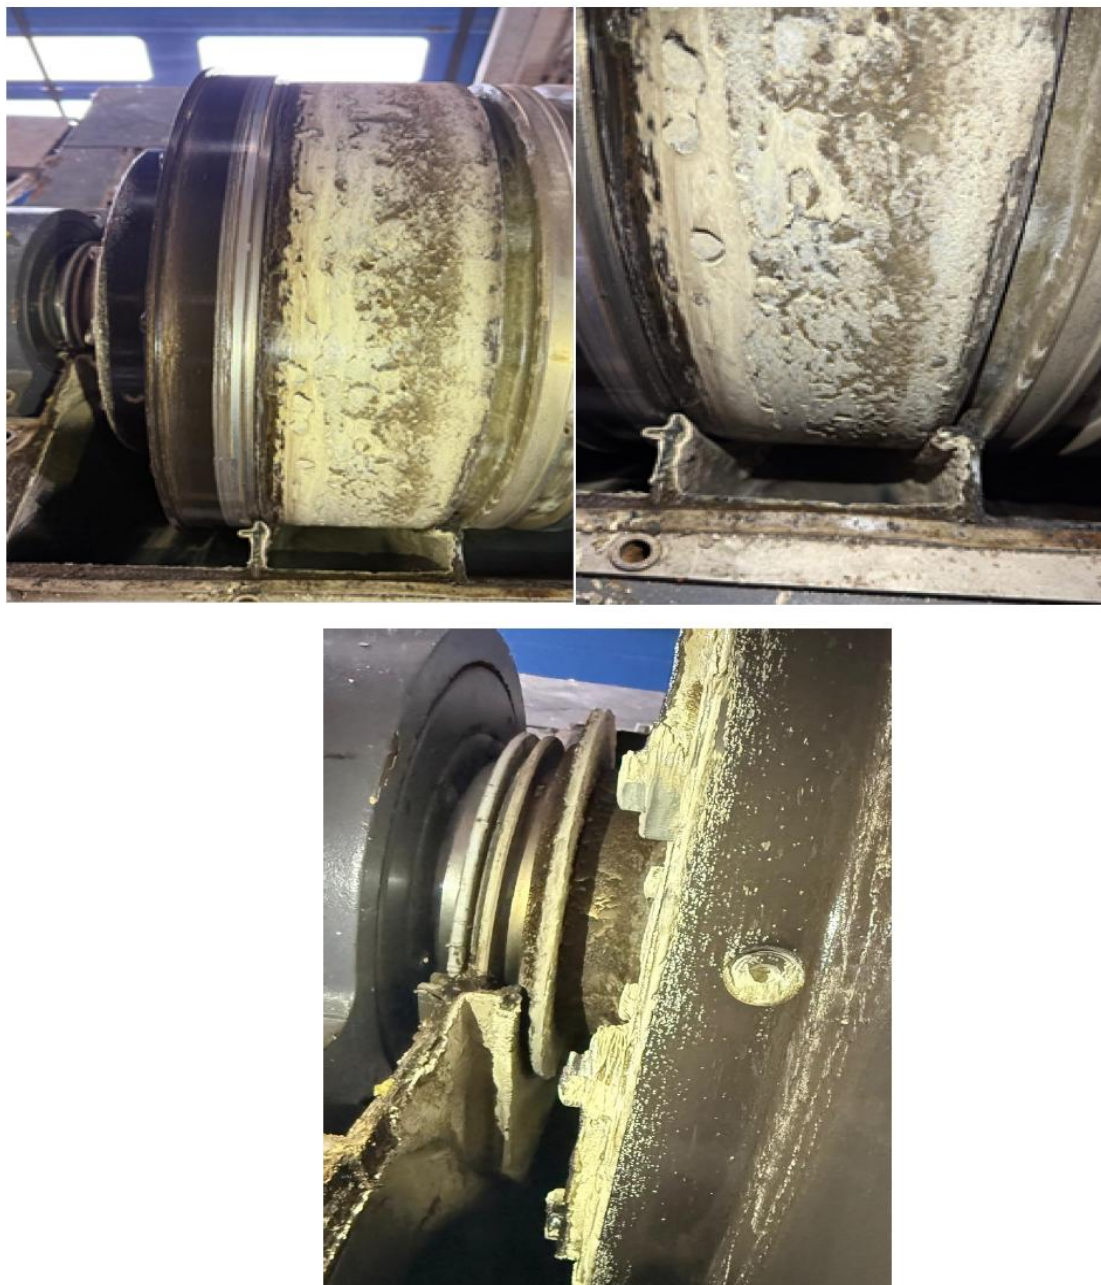
Prima dell'installazione di tale tecnologia, la problematica principale riscontrata era il deposito di materiale lungo tutto il tamburo, dove la struvite tende ad accumularsi per vari fattori:

- 1- Le variazioni di pressione e velocità tendono a favorire la precipitazione dei sali;
- 2- La parte interna del tamburo offre la superficie di innesco per la cristallizzazione;
- 3- Nel momento in cui la struvite si inizia a depositare, crea squilibri dinamici alla macchina che portano a vibrazioni tali da, superate certe soglie, costringere il sistema di controllo a far fermare la macchina.

➤ STATO DELLA CENTRIFUGA PRIMA DELL'INSTALLAZIONE DI HYDROPATH (20/04/2026)

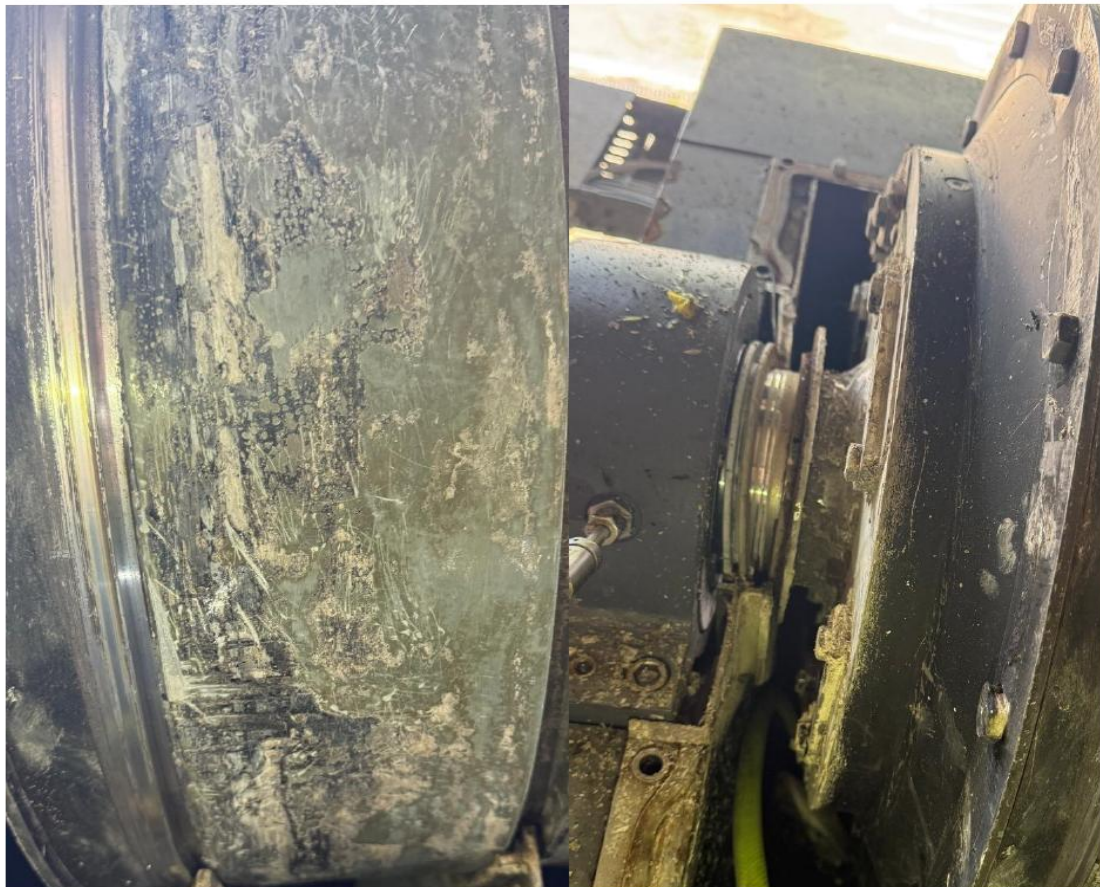
- TEMPO 0: STATO DELLA CENTRIFUGA DOPO PULIZIA PER INSTALLAZIONE DI HYDROPATH (21/04/2026)

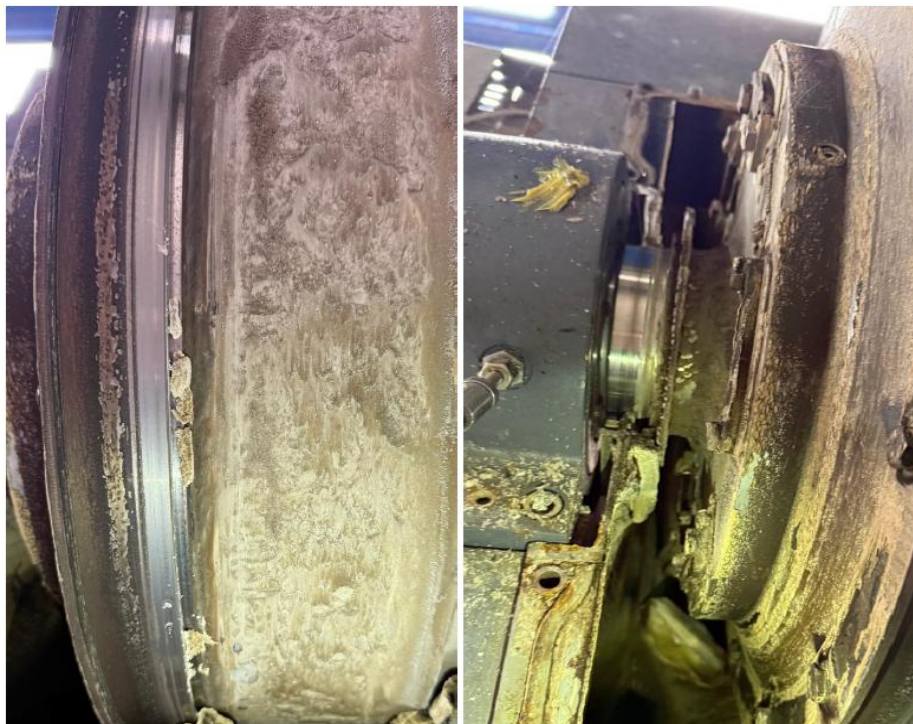
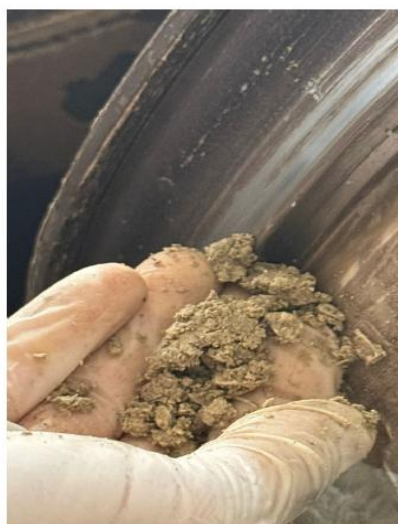
➤ TEMPO 1: STATO DELLA CENTRIFUGA DOPO UN MESE DI TRATTAMENTO (18/05/2026)

Sul tamburo non si evidenziano particolari incrostazioni ma vi è la presenza solo di cristalli; inoltre, il sedimento ai lati dell'involucro della macchina è molto più sgretolabile, rispetto alle incrostazioni ritrovate nel periodo precedente all'installazione del dispositivo.

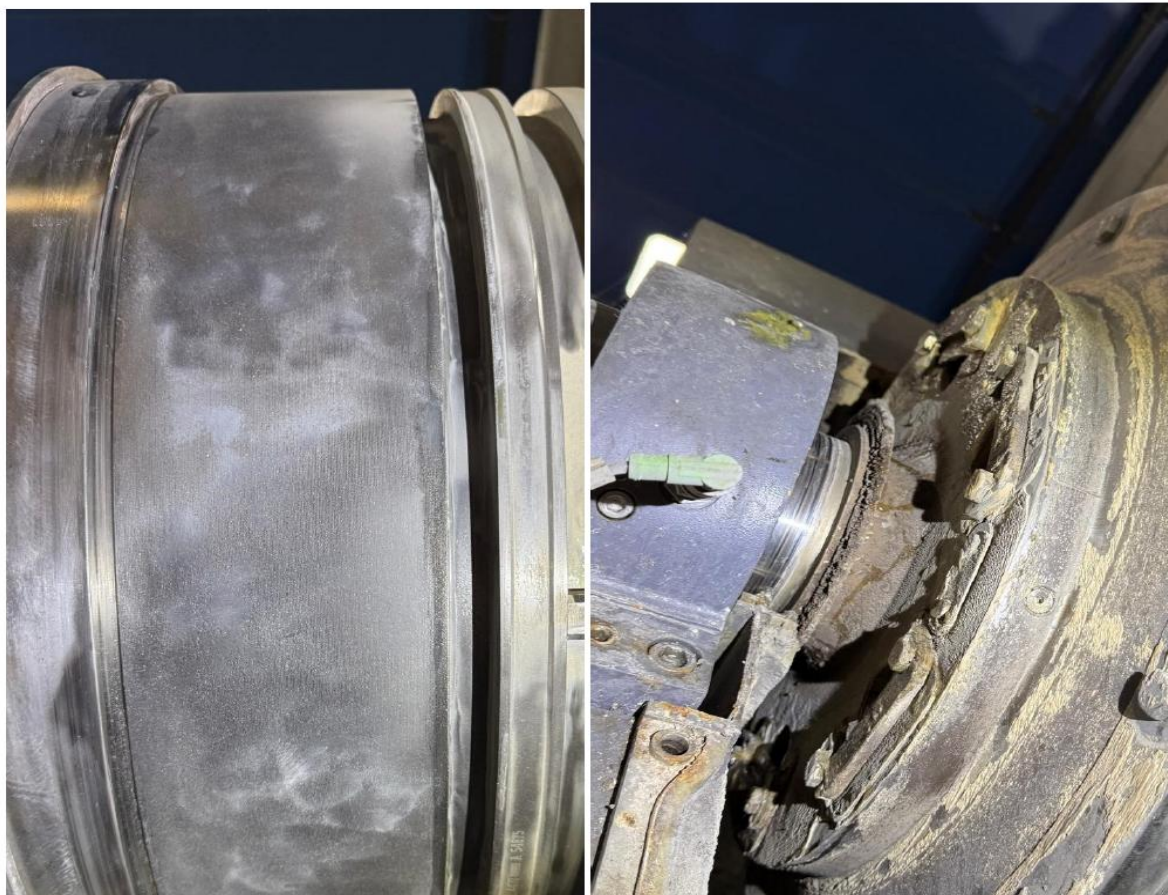
- TEMPO 2: PULIZIA ACCURATA DOPO UN MESE DI TRATTAMENTO (20/05/2026)

Pulizia accurata ed eliminazione di tutti i residui
