### Vivai Pegliasco - Irricatori impianto irrigazione HYDROFLOW K 40

APPLICAZIONE: IMPIANTO IRRIGAZIONE

#### **PREVENZIONE DEPOSITO INCROSTANTE IRRICATORI IRRIGAZIONE**

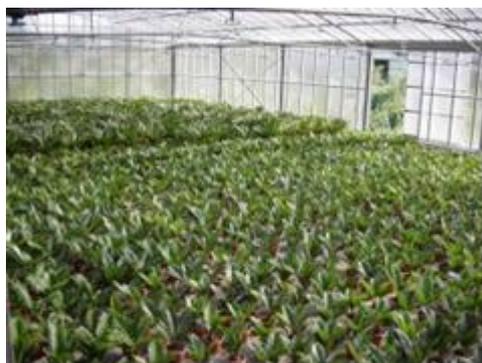
Il cliente, leader nella coltivazione di Cycas, ha una linea di irrigazione (2" in HDPE) che distribuisce acqua di pozzo sui 6 ettari di coltivazione di Cycas. Il problema che si presenta con frequenza elevata è l'otturazione degli ugelli delle ali di irrorazione. L'acqua proviene da un pozzo sottostante al terreno di coltivazione ed ha una durezza (TH) di 35 ° f. Il processo di evaporazione dell'acqua crea un progressivo deposito incrostante sugli ugelli di irrorazione costringendo il cliente ad interventi di manutenzione smontando irroratori, rimuovendo chimicamente il deposito e rimontando gli stessi. Inoltre molto spesso valvole di intercettazione e saracinesche idrauliche presentano problemi di gocciolamento per formazione di deposito minerale sulle tenute. La foto seguente è riferita al deposito presente in una valvola di fondo dopo qualche mese di attività.

Proposto prova tecnica con ns. HydroFLOW K 40, installato sulla linea di adduzione acqua di pozzo (Ø 50 mm), dopo pompa prelievo.

Il cliente dopo svariati mesi dall'installazione non ha più avuto problemi di intasamento irroratori, il circuito di irrigazione non presenta più gocciolamenti da valvole di intercettazione e l'irrigazione delle piante avviene in maniera costante e precisa senza sbalzi di pressione.
