HOTEL IL PICCOLO CASTELLO

TRATTAMENTO ANTICALCARE E ANTIBATTERICO

HYDROFLOW C100 – P60

APPLICAZIONE: TRATTAMENTO INTERO CIRCUITO SANITARIO

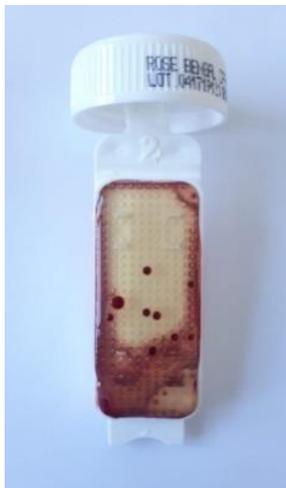
Figura 2 – PRIMA:

Il colore rossastro presente nella slide, denota quella che era in precedenza la carica batterica.

- la carica batterica è stata completamente azzerata, come riportato dalle immagini sottostanti
- l'addolcitore è stato dapprima by-passato, poi smaltito con notevole riduzione dei costi di gestione per sale, manutenzione, acqua ed energia per le rigenerazioni, spazi nel locale tecnico
- l'hotel può vantare una soluzione di trattamento acqua smart ed eco-sostenibile

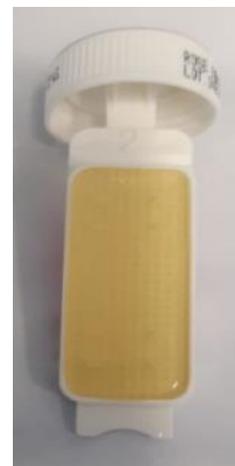
Figura 3 – DOPO:

Questa slide, invece, è completamente esente dal colore rosso. Questo evidenzia che l'azzeramento della carica batterica è avvenuta con successo.
